# Kupfersiefer Mühle

Gutachten | 2025

Mahlstuhl, Mühlentriebwerk und Mahlgänge

### **Aktueller Zustand**

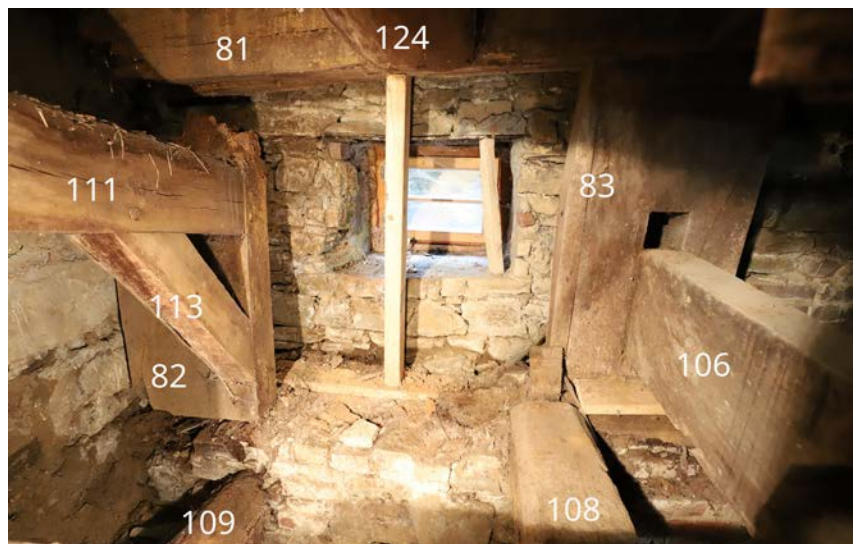
Der Schwellbalken (79), der auf der außenwandschlüssigen Mauerkonsole (136) aufliegt, ist linksseitig (nach Norden) zur Hälfte vollständig

weggefault. Die darin verzapften Querschwellen (109) und (108) haben so keinen Halt mehr und sind nach unten abgerutscht. Ständer (82) hat dadurch seinen Halt verloren und ist aus der Nut des Rähmbalkens (81) nach unten herausgerutscht. In der Folge hat sich der Boden des oberen Kellergeschosses im Eingangsbereich zur NO-Ecke hin abgesenkt. Die Begehbarkeit und die Gesamtintegrität des Ständerbaus des Mahlstuhls ist dadurch noch nicht wesentlich beeinträchtigt. Um diese aber auch für die Zukunft zu gewährleisten, werden umfangreiche Sanierungsmaßnahmen empfohlen. Ein großer Teil der tragenden und nichttragenden hölzernen Bestandteile der Mühlenkonstruktion ist durch fortgeschrittenen Anobienbefall in seiner Tragfähigkeit mehr oder weniger beeinträchtigt.

2.34 | Unteres Kellergeschoss,  
Mahlstuhl: abgerutschter  
Ständer (82) und Schwellbalken (109),  
da sie keine Auflage mehr haben  
(teilabgegangener Schwellbalken (79)).

Aus Gründen der fortgeschrittenen Schädigung wird empfohlen, folgende Holzteile auszubauen und durch neue gleichen Zuschnitts zu ersetzen: (55), (69), (79), (82), (115), (131), (132) und (133); eventuell auch (101), (102), (109), (115), (118) und (128).

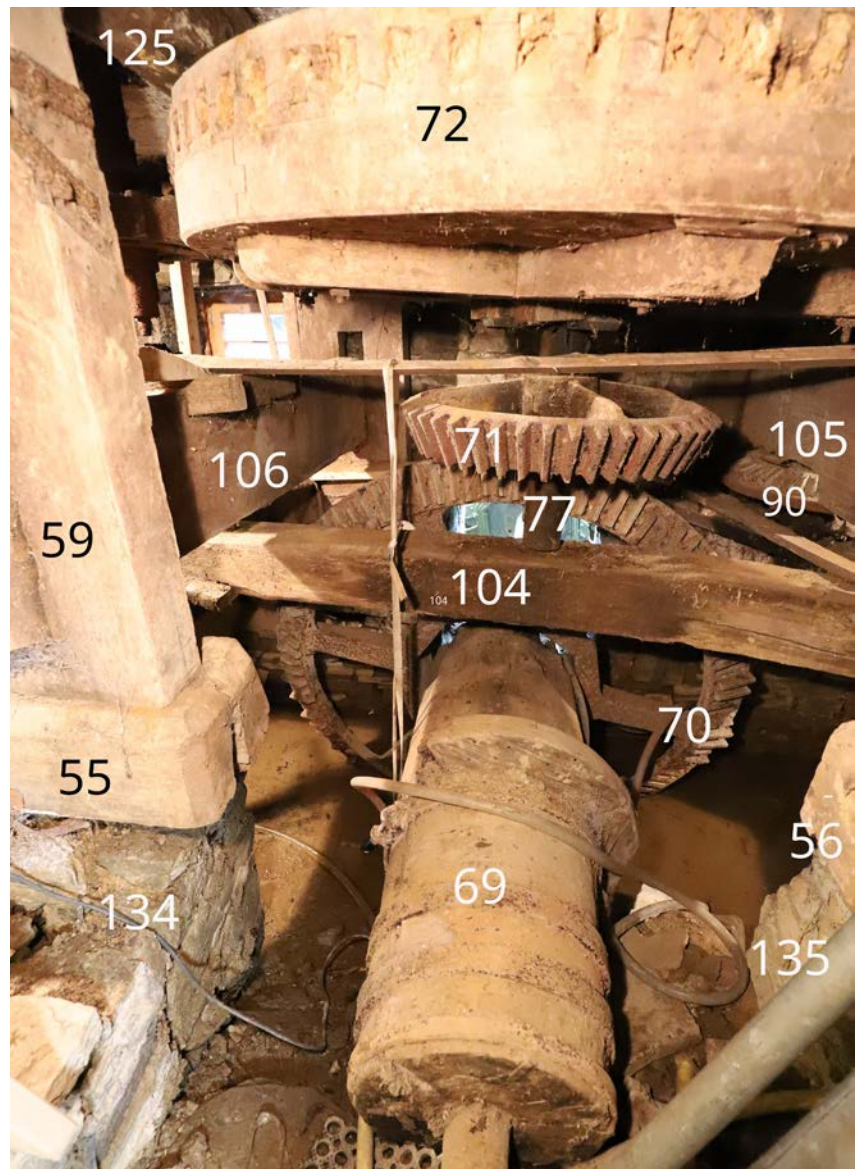
Der Wellbaum (69) ist zum größten Teil abgängig (abgefault). Erhalten ist nur das inwendige Endstück, auf dem das gusseiserne Tellerrad (70) aufgekeilt war, mit einem eisernen Zapfen. Das Lager und der Lagerbock

sind nicht mehr vorhanden. Die Welle und das Tellerrad liegen auf dem Bodenschutt und im Wasser und verrotten weiter. Das stählerne Wasserrad im Außenbereich wurde nach 1989 auf eine neue eiserne Welle geringeren Querschnitts montiert. Sie lagert innen auf einem Lager im Mauerdurchlass und hat keine Verbindung zum alten hölzernen Wellbaum. Der hölzerne Wellbaum mit Lagern und Lagerbock muss erneuert werden. Die neue Wasserradwelle kann (wenn gewünscht) angeflanscht werden. Das eiserne Tellerrad (70) muss auf den neuen hölzernen Wellbaum aufgekeilt werden, so dass seine hölzernen Kämme wieder in das eiserne Kegelritzel (71) der stehenden Getriebewelle (73) greifen können. Das hölzerne Stirnrad (72) ist stark angegriffen, der obere Ring und die Kämme (Zähne) müssen erneuert werden. Diese greifen in die Zähne des Ritzels (78) auf dem Mühleisen (Spindel) (77), das den Läufer von Mahlgang 1 in Bewegung setzte.

2.47 | Unteres Kellergeschoss,  
Mahlstuhl: Rest des Wellbaums  
und stehendes Vorgelege.

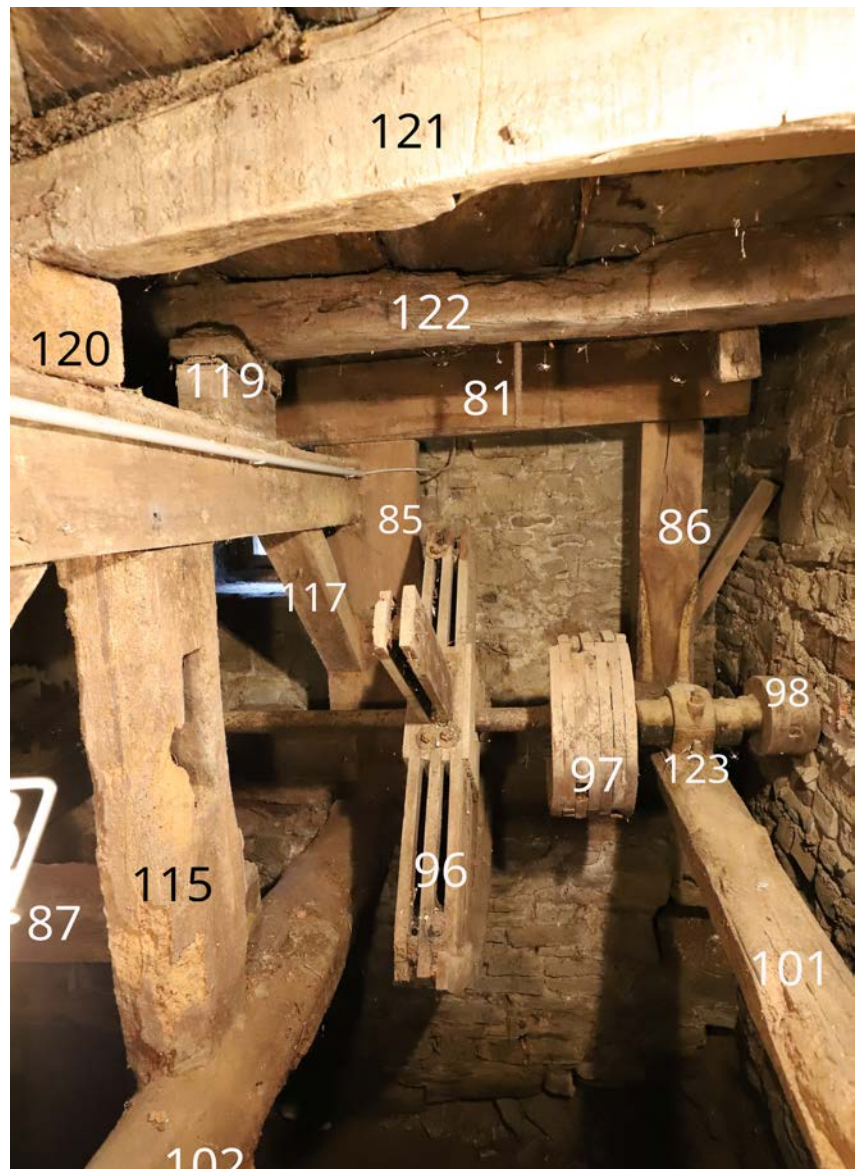
Im letzten an die südwestliche Außenwand angrenzende Joch drehten sich zwei hölzerne Transmissionsräder (96/97) auf der eisernen Welle (95), die hier auf Riegel (101) gelagert ist (123). Die Felge von Rad (96) ist zur Hälfte abgängig und sollte erneuert werden.

2.68 | Unteres Kellergeschoss,  
Mahlstuhl: Untere Riemen-  
transmission, Treibräder (96/97).

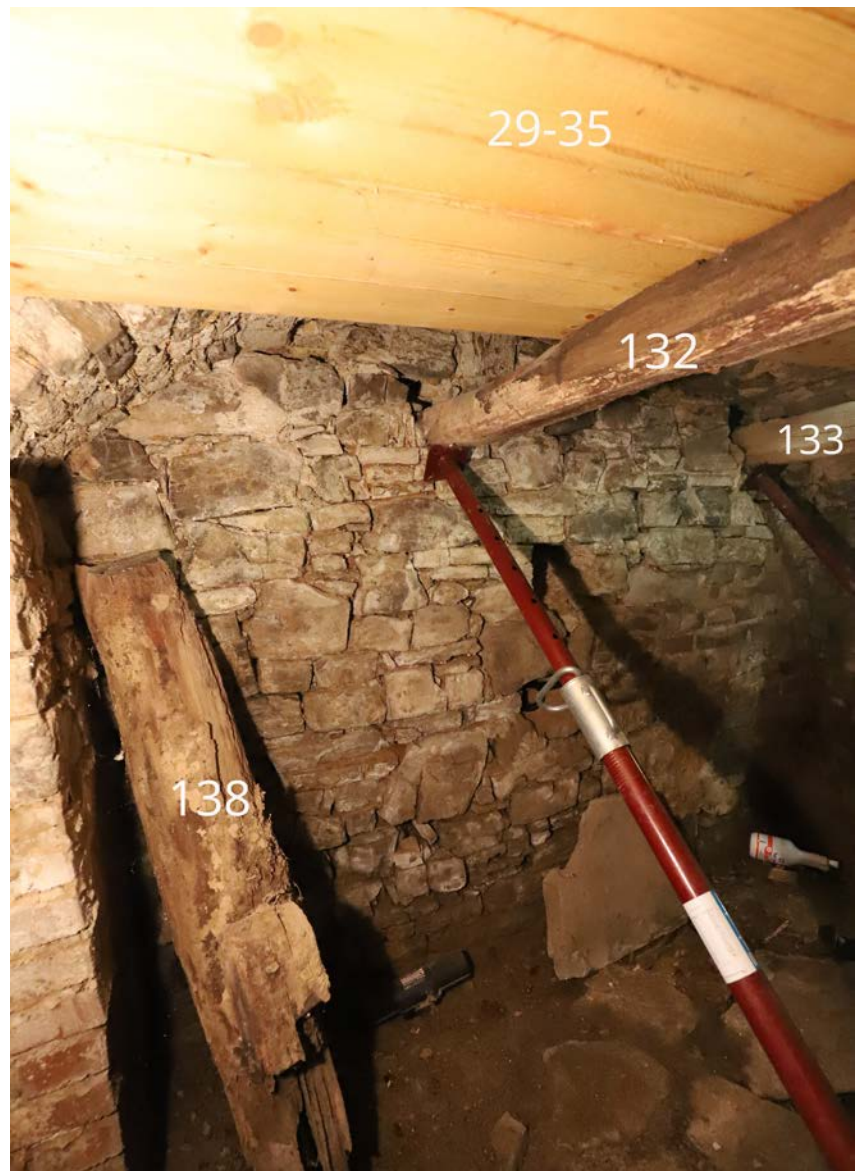
2.76 | Unteres Kellergeschoss,  
Arbeitsgang, Balken ohne  
Funktion (138)

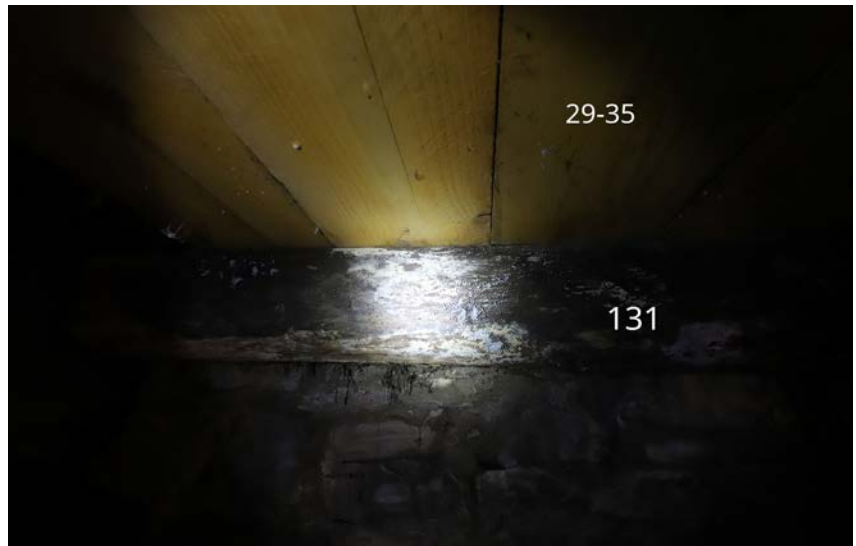
2.77 | Unteres Kellergeschoss,  
Arbeitsgang, Angegriffener  
Deckenbalken (131).

Bei einigen hölzernen Elementen ist ein Schwammbefall nicht auszuschließen. Es wird empfohlen, diese (siehe Liste) zu beproben und bei positivem Befund zu ersetzen, das gilt insbesondere für die Deckenbalken (131-133).

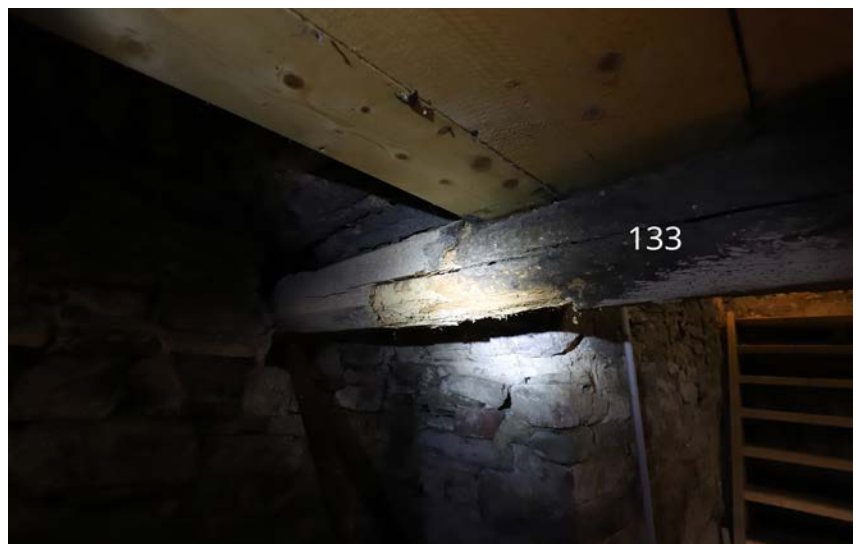
2.80 | Unteres Kellergeschoss,  
Arbeitsgang, Angegriffener  
Deckenbalken (133).
