# Kupfersiefer Mühle

Gutachten | 2025

Mahlstuhl, Mühlentriebwerk und Mahlgänge

### **Aktueller Zustand**

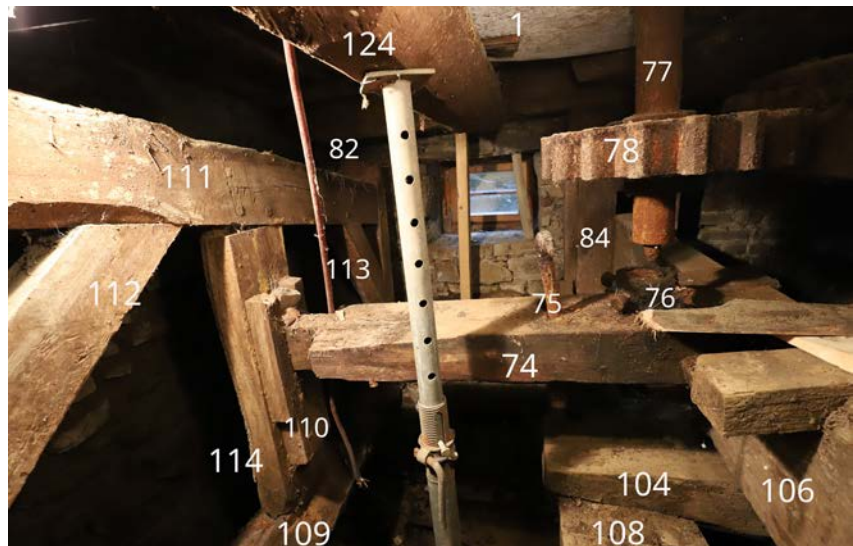
Der Schwellbalken (79), der auf der außenwandschlüssigen Mauerkonsole (136) aufliegt, ist linksseitig (nach Norden) zur Hälfte vollständig

weggefault. Die darin verzapften Querschwellen (109) und (108) haben so keinen Halt mehr und sind nach unten abgerutscht. Ständer (82) hat dadurch seinen Halt verloren und ist aus der Nut des Rähmbalkens (81) nach unten herausgerutscht. In der Folge hat sich der Boden des oberen Kellergeschosses im Eingangsbereich zur NO-Ecke hin abgesenkt. Die Begehbarkeit und die Gesamtintegrität des Ständerbaus des Mahlstuhls ist dadurch noch nicht wesentlich beeinträchtigt. Um diese aber auch für die Zukunft zu gewährleisten, werden umfangreiche Sanierungsmaßnahmen empfohlen. Ein großer Teil der tragenden und nichttragenden hölzernen Bestandteile der Mühlenkonstruktion ist durch fortgeschrittenen Anobienbefall in seiner Tragfähigkeit mehr oder weniger beeinträchtigt.

2.34 | Unteres Kellergeschoss,  
Mahlstuhl: abgerutschter  
Ständer (82) und Schwellbalken (109),  
da sie keine Auflage mehr haben  
(teilabgegangener Schwellbalken (79)).

Aus Gründen der fortgeschrittenen Schädigung wird empfohlen, folgende Holzteile auszubauen und durch neue gleichen Zuschnitts zu ersetzen: (55), (69), (79), (82), (115), (131), (132) und (133); eventuell auch (101), (102), (109), (115), (118) und (128).

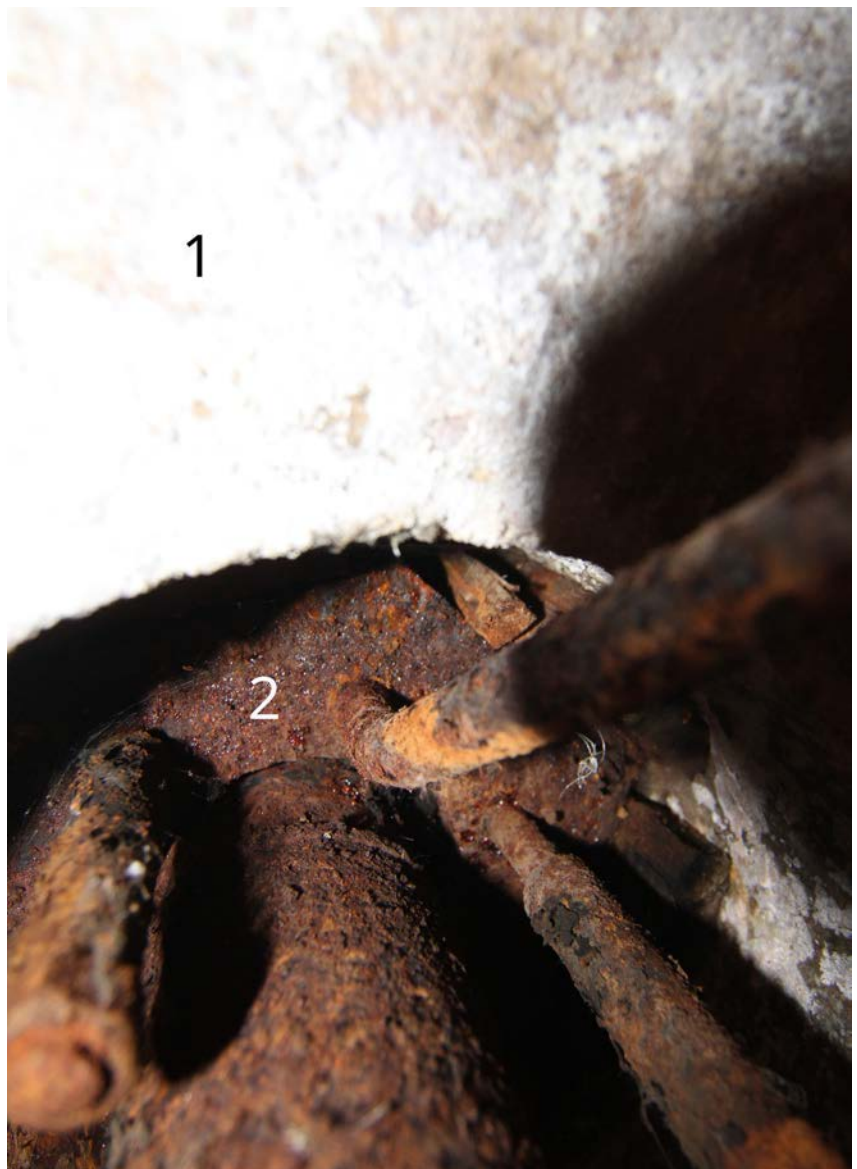
Der Wellbaum (69) ist zum größten Teil abgängig (abgefault). Erhalten ist nur das inwendige Endstück, auf dem das gusseiserne Tellerrad (70) aufgekeilt war, mit einem eisernen Zapfen. Das Lager und der Lagerbock

sind nicht mehr vorhanden. Die Welle und das Tellerrad liegen auf dem Bodenschutt und im Wasser und verrotten weiter. Das stählerne Wasserrad im Außenbereich wurde nach 1989 auf eine neue eiserne Welle geringeren Querschnitts montiert. Sie lagert innen auf einem Lager im Mauerdurchlass und hat keine Verbindung zum alten hölzernen Wellbaum. Der hölzerne Wellbaum mit Lagern und Lagerbock muss erneuert werden. Die neue Wasserradwelle kann (wenn gewünscht) angeflanscht werden. Das eiserne Tellerrad (70) muss auf den neuen hölzernen Wellbaum aufgekeilt werden, so dass seine hölzernen Kämme wieder in das eiserne Kegelritzel (71) der stehenden Getriebewelle (73) greifen können. Das hölzerne Stirnrad (72) ist stark angegriffen, der obere Ring und die Kämme (Zähne) müssen erneuert werden. Diese greifen in die Zähne des Ritzels (78) auf dem Mühleisen (Spindel) (77), das den Läufer von Mahlgang 1 in Bewegung setzte.

2.47 | Unteres Kellergeschoss,  
Mahlstuhl: Rest des Wellbaums  
und stehendes Vorgelege.

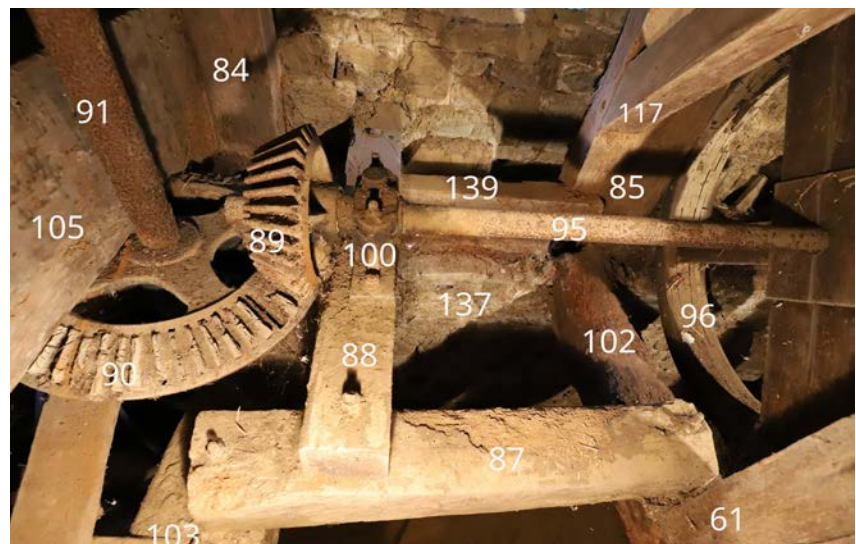
2.63 | Unteres Kellergeschoss,  
Mahlstuhl: Obere Lagerung der  
Königswelle (73).

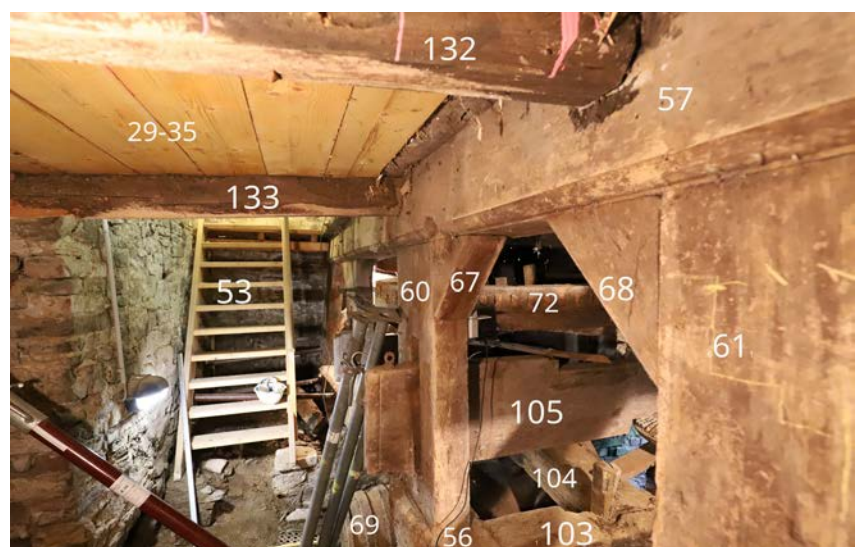
2.76 | Unteres Kellergeschoss,  
Arbeitsgang, Balken ohne  
Funktion (138)
